## **Ekspertyza ornitologiczna**

dotycząca występowania gatunków chronionych na poddaszu budynku  
Wodociągów Miasta Krakowa ul. Senatorska 1 w Krakowie.

# 1. Lokalizacja budynku przeznaczonego do remontu pokrycia dachowego.

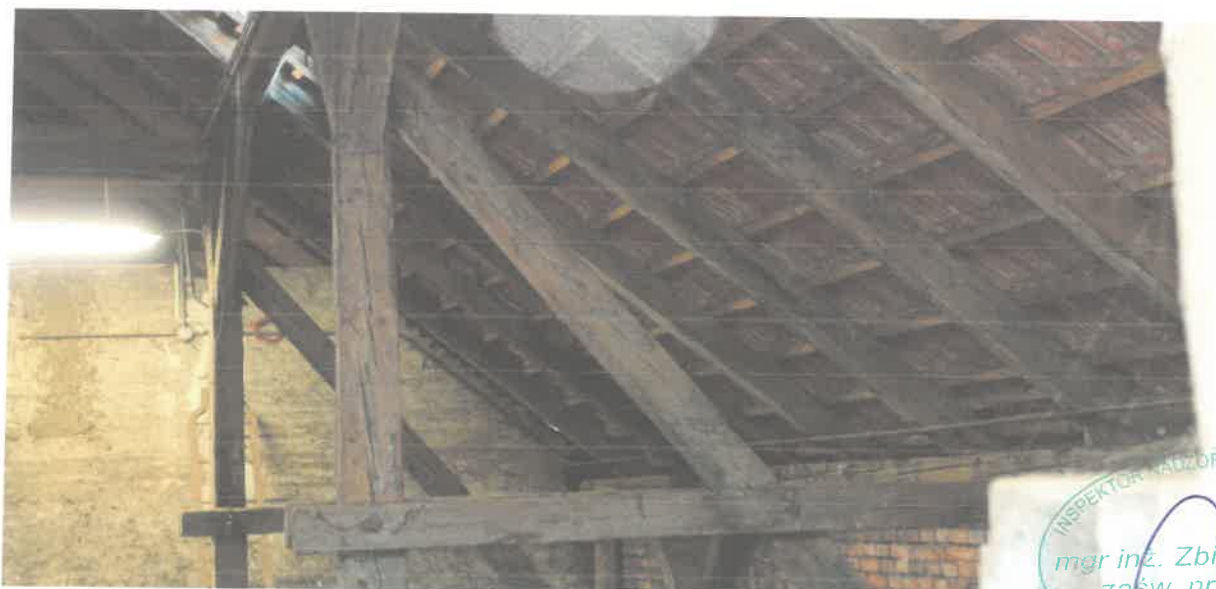
Fot. Nr 4. Poddasze. Więźba i połąć dachowa nie noszą śladów zasiedlenia przez gatunki chronione.

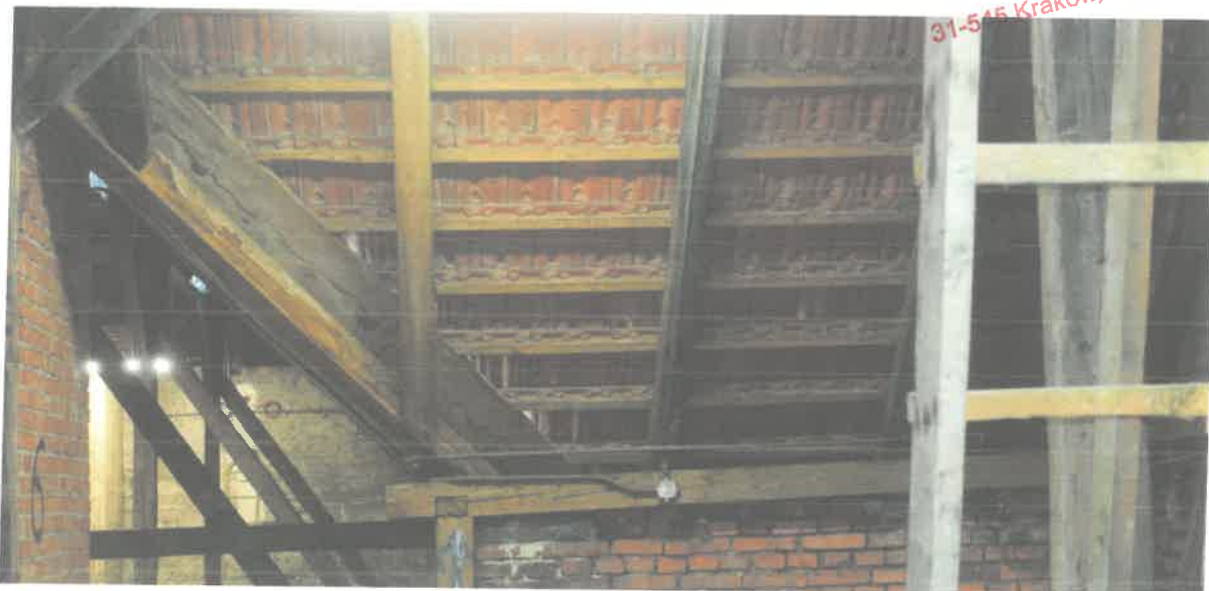
Fot. Nr 5. Poddasze. Więźba i połać dachowa nie noszą śladów zasiedlenia przez gatunki chronione.

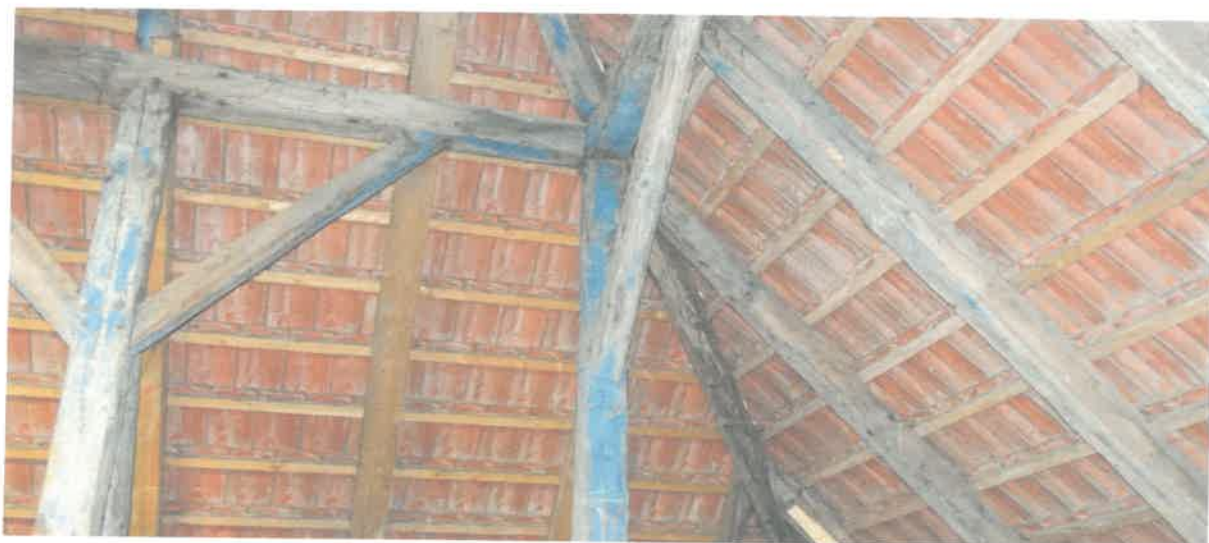
Fot. Nr 6. Poddasze. Więźba i połać dachowa nie noszą śladów zasiedlenia przez gatunki chronione.

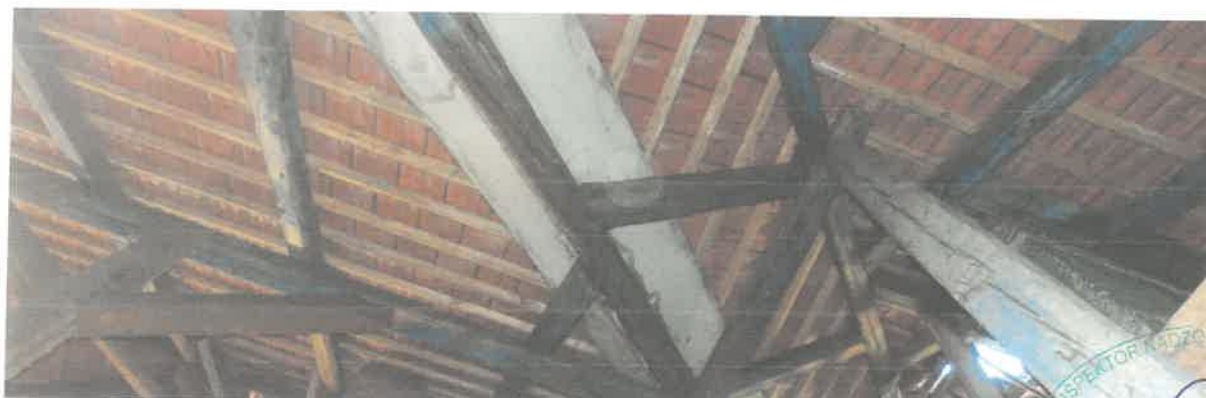
Fot. Nr 7. Poddasze. Więźba i połać dachowa nie noszą śladów zasiedlenia przez gatunki chronione.

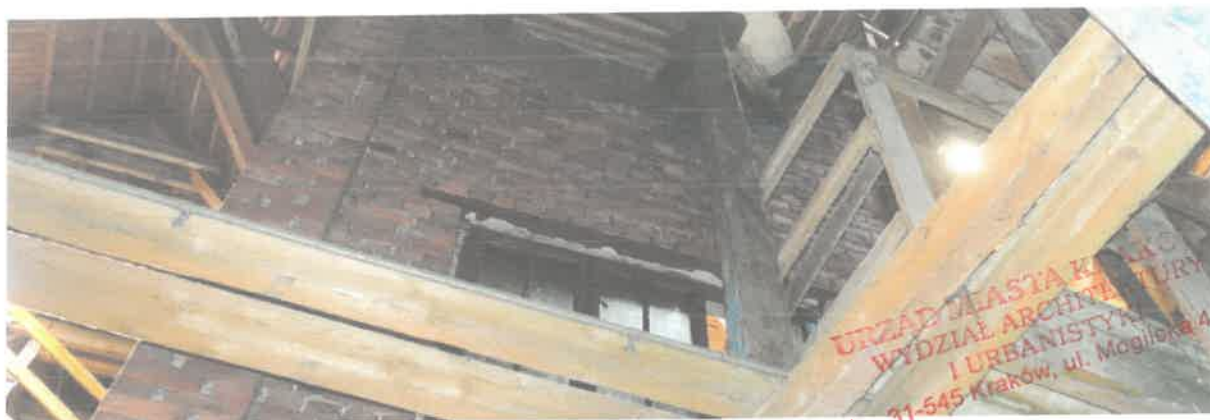
Fot. Nr 8. Poddasze. Więźba i połać dachowa nie noszą śladów zasiedlenia przez gatunki chronione.

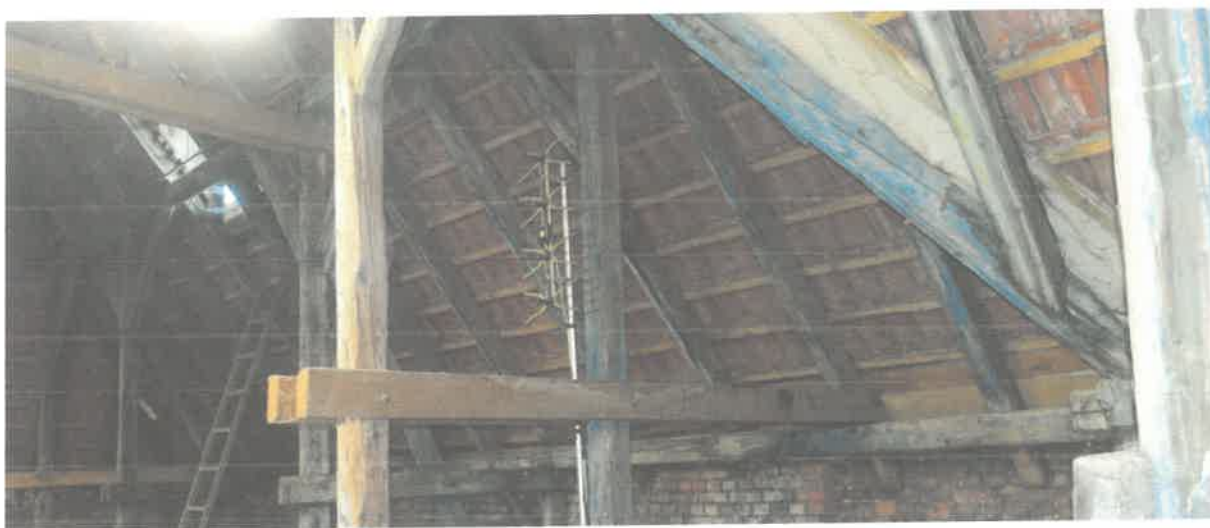
Fot. Nr 9. Poddasze. Więźba i połać dachowa nie noszą śladów zasiedlenia przez gatunki chronione.

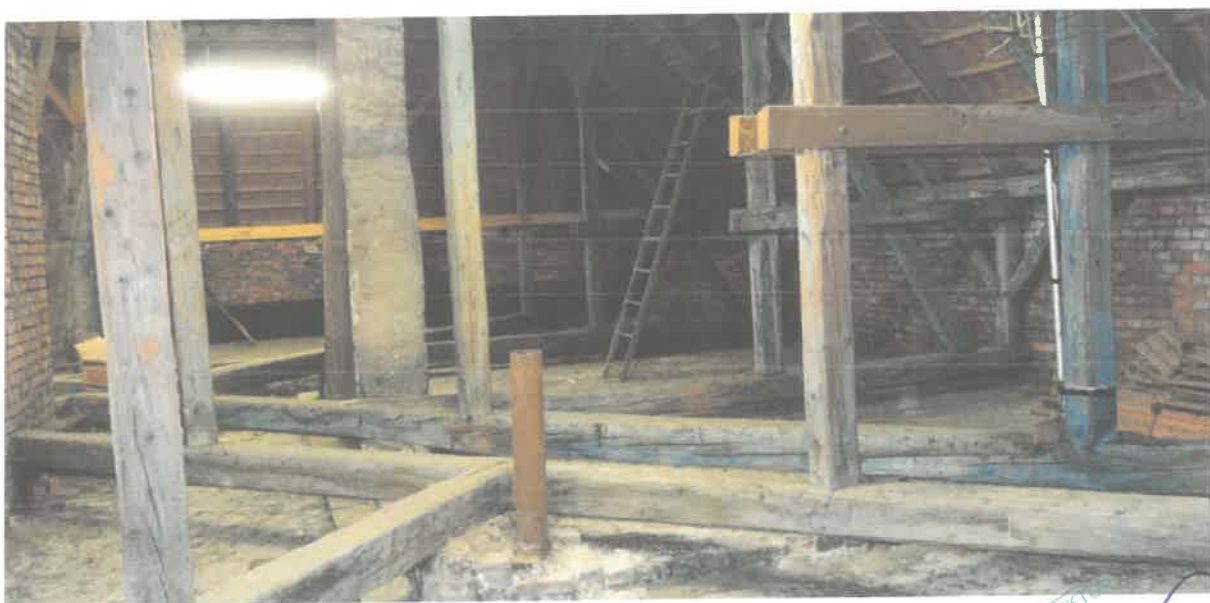
Fot. Nr 10. Poddasze. Więźba dachowa i powierzchnia stropu nie noszą śladów zasiedlenia przez gatunki chronione.

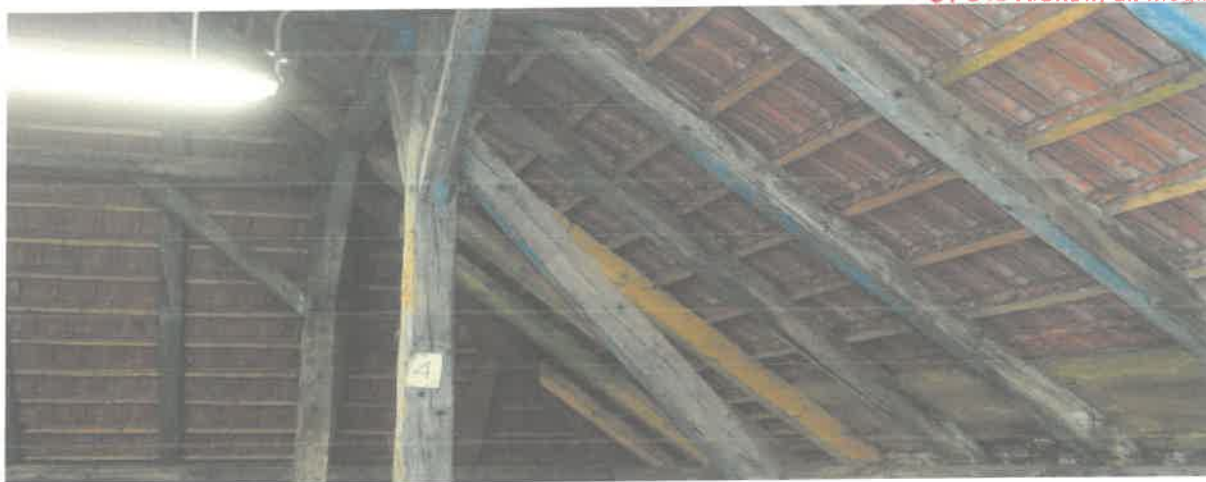
Fot. Nr 11. Poddasze. Więźba i połać dachowa nie noszą śladów zasiedlenia przez gatunki chronione.

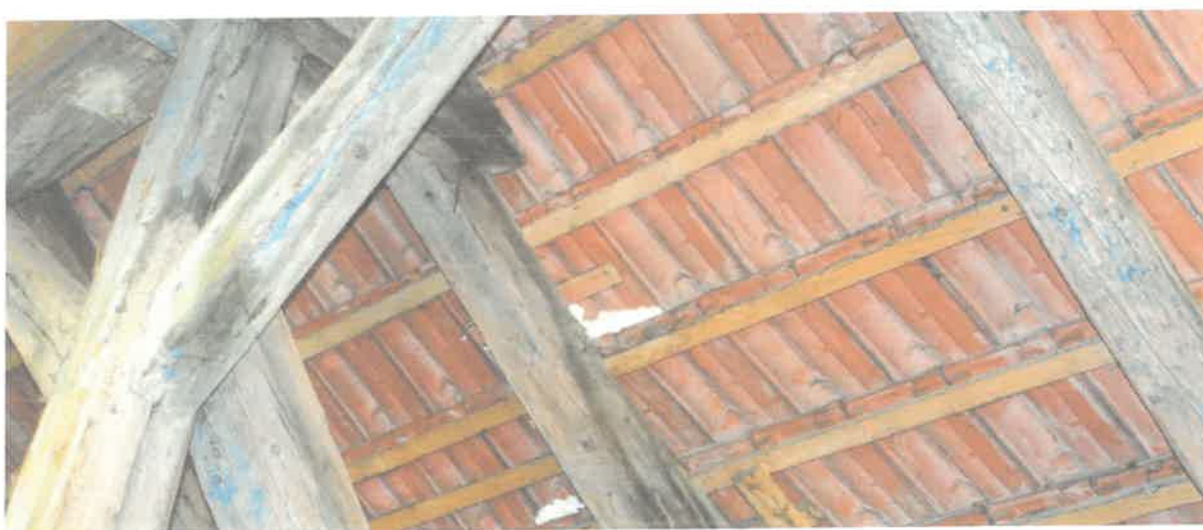
Fot. Nr 12. Poddasze. Więźba i połać dachowa nie noszą śladów zasiedlenia przez gatunki chronione.

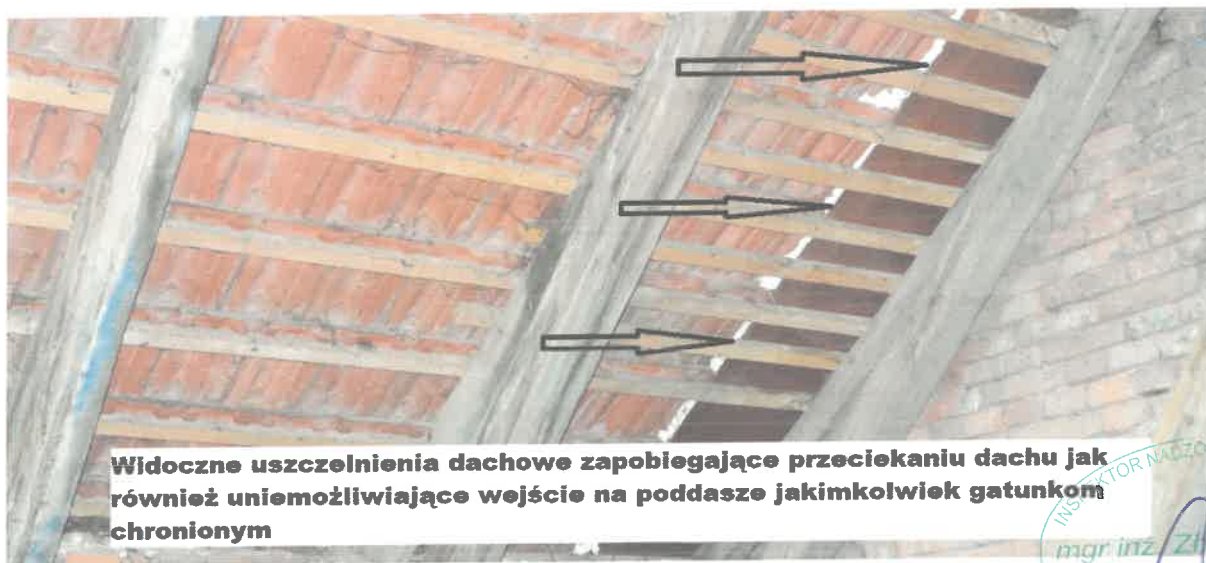
**Widoczne uszczelnienia dachowe zapobiegające przeciekaniu dachu jak również uniemożliwiające wejście na poddasze jakimkolwiek gatunkom chronionym**

Fot. Nr 13. Poddasze. Więźba i połać dachowa nie noszą śladów zasiedlenia przez gatunki chronione.

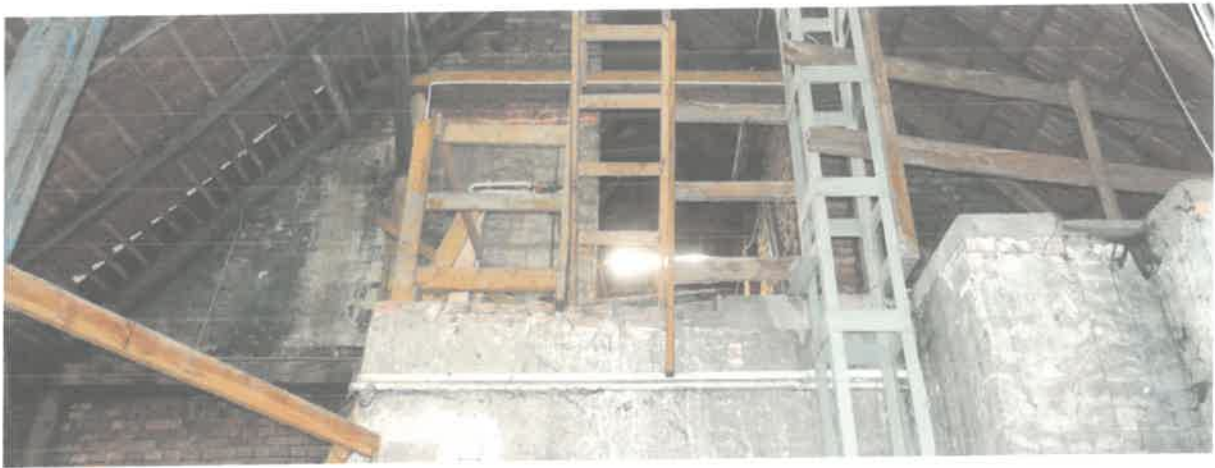
Fot. Nr 14. Poddasze. Więźba i połać dachowa nie noszą śladów zasiedlenia przez gatunki chronione.

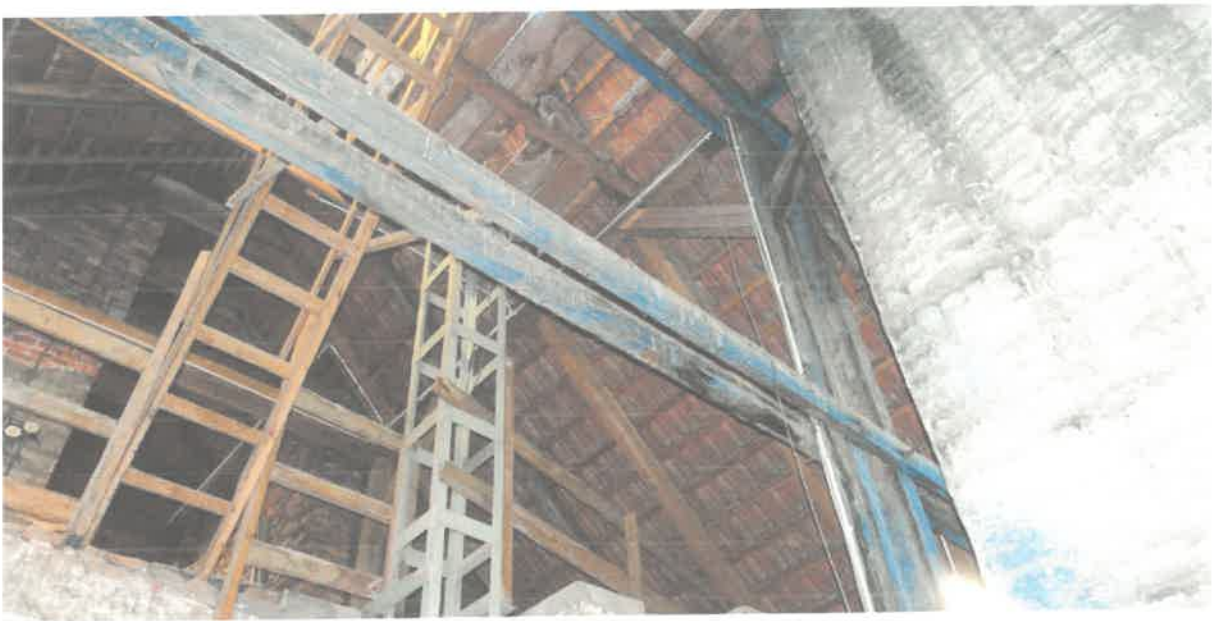
Fot. Nr 15. Poddasze. Więźba i połać dachowa nie noszą śladów zasiedlenia przez gatunki chronione.

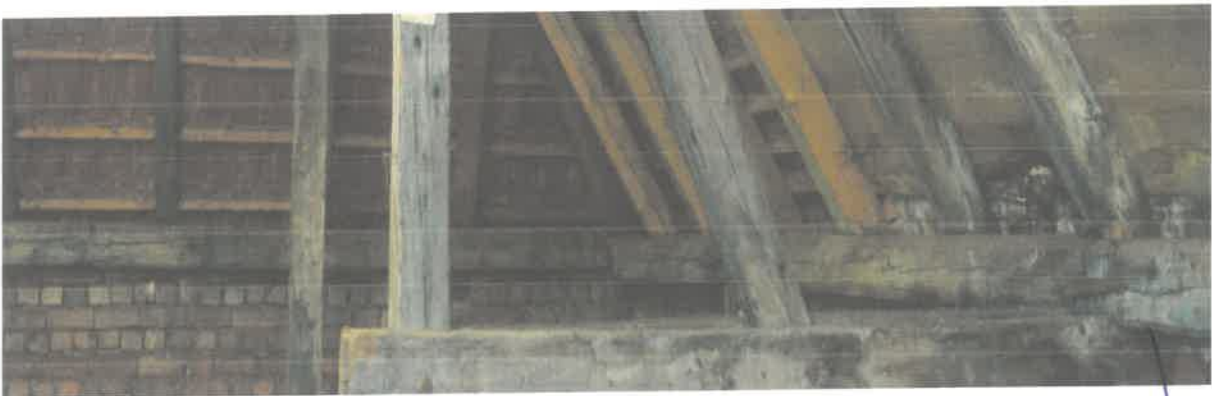
Fot. Nr 16. Poddasze. Więźba i połać dachowa nie noszą śladów zasiedlenia przez gatunki chronione.

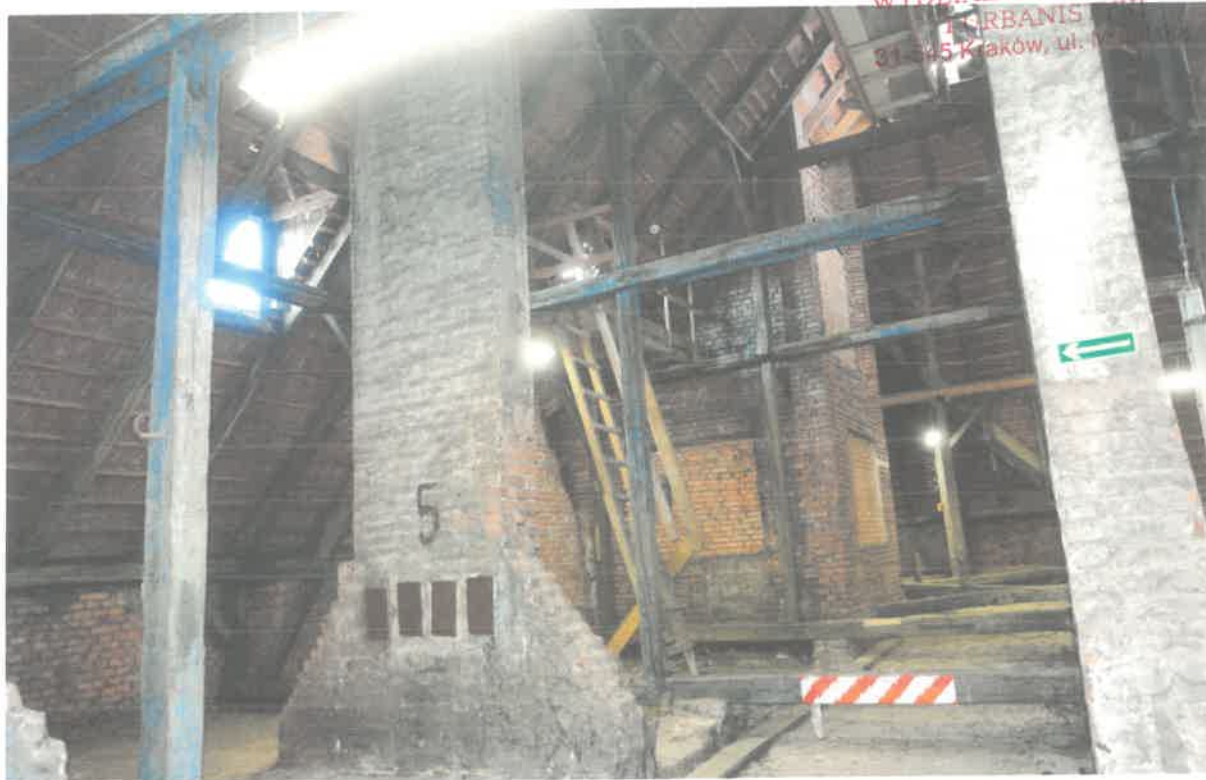
Fot. Nr 17. Poddasze. Więźba i połać dachowa nie noszą śladów zasiedlenia przez gatunki chronione.

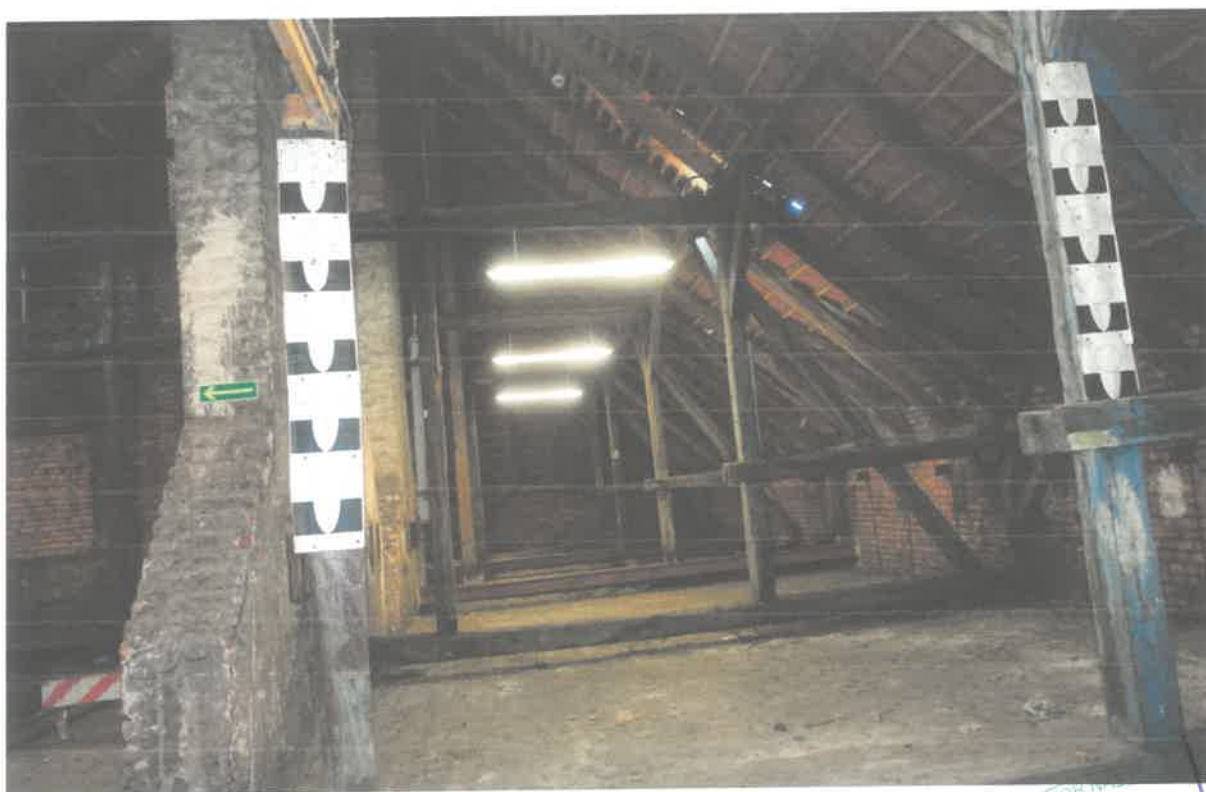
Fot. Nr 18. Poddasze. Więźba, połać dachowa jak również powierzchnia stropu nie noszą śladów zasiedlenia przez gatunki chronione.
