## EKSPERTYZA TECHNICZNA

Temat : Ocena stanu technicznego konstrukcji dachu budynku Wodociągów Miasta Krakowa S.A. mieszczącego się w Krakowie przy ul. Senatorskiej 1 oraz analiza aspektów konstrukcyjnych planowanego remontu więźby dachowej

Inwestor : Wodociągi Miasta Krakowa S.A.  
ul. Senatorska 1  
30-106 Kraków

Adres : ul. Senatorska 1, 30-106 Kraków, dz. nr 176/12 obr.14  
Kraków

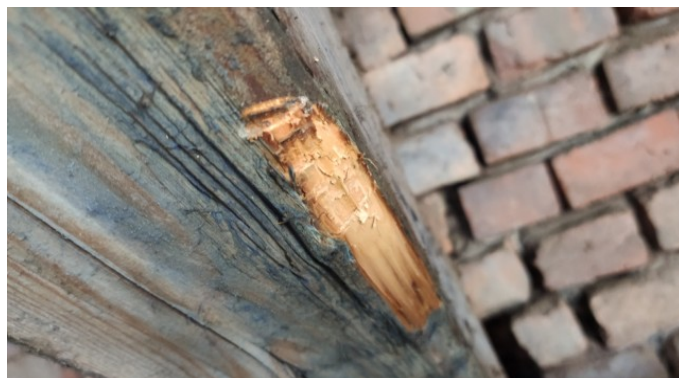
Zdj.16. Pod 3-5mm warstwą drewna o zmienionym zabarwieniu kryje się zdrowe drewno. Gdy nie ma oznak korozji biologicznej element można poddać jedynie konserwacji.

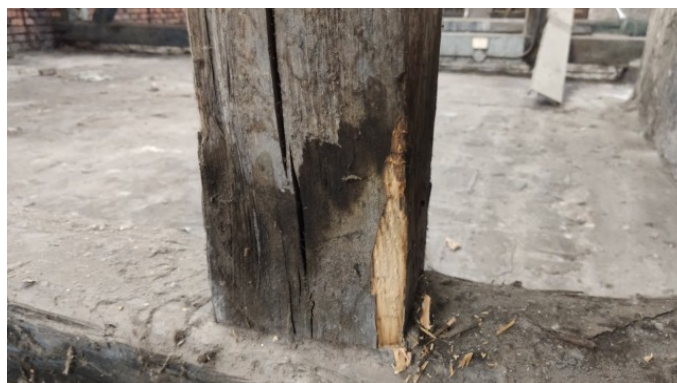
Zdj.17. Pod 3-5mm warstwą drewna o zmienionym zabarwieniu kryje się zdrowe drewno. U podstawy słupa ujawnia się jednak korozja biologiczna w postaci ciemno brązowego odbarwienia. Porażenie biokorozyjne w stopniu I. Element wymaga odgrzybiania.

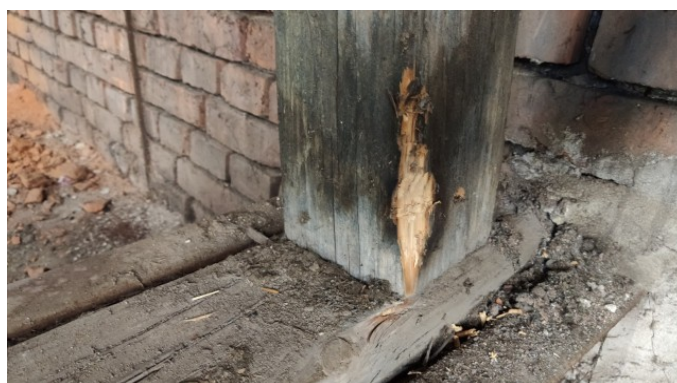
Zdj.18. Pod 3-5mm warstwą drewna o zmienionym zabarwieniu kryje się zdrowe drewno. U podstawy słupa ujawnia się jednak korozja biologiczna w postaci rozkładu białego ciemno brązowego odbarwienia. Porażenie biokorozyjne w stopniu I. Element wymaga odgrzybiania.

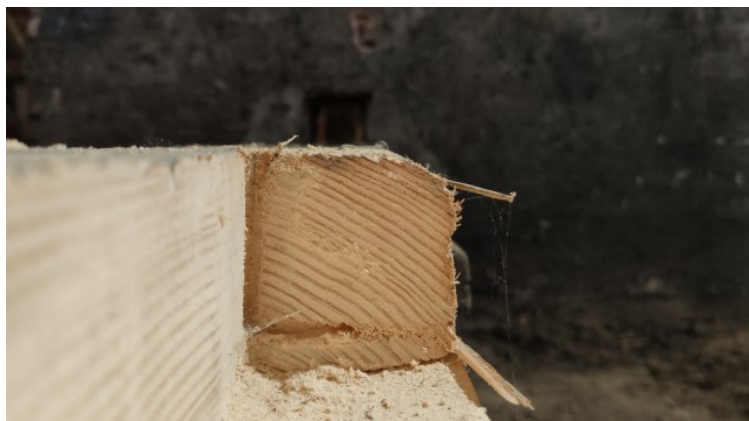
Zdj. 19. W większości drewnianych elementów konstrukcyjnych pod 3-5mm warstwą drewna o zmienionym zabarwieniu na kolor szary kryje się zdrowe jasne drewno o silnej strukturze. Jest to wyraźnie widoczne w miejscach pobrania próbek do badań.

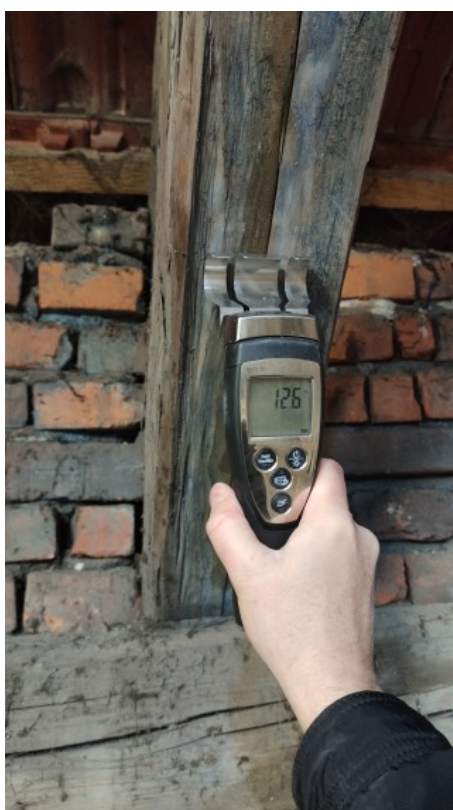
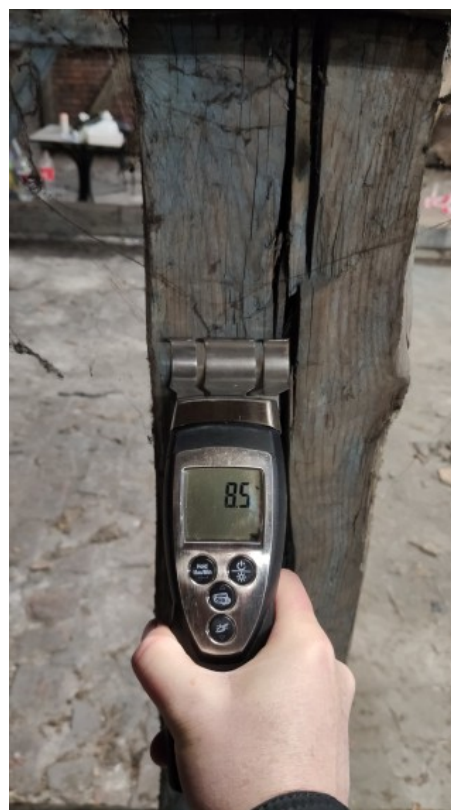
Zdj.20. Badanie wilgotności drewna urządzenie TESTO 616 wykazało wartości w zakresie 8-18%.

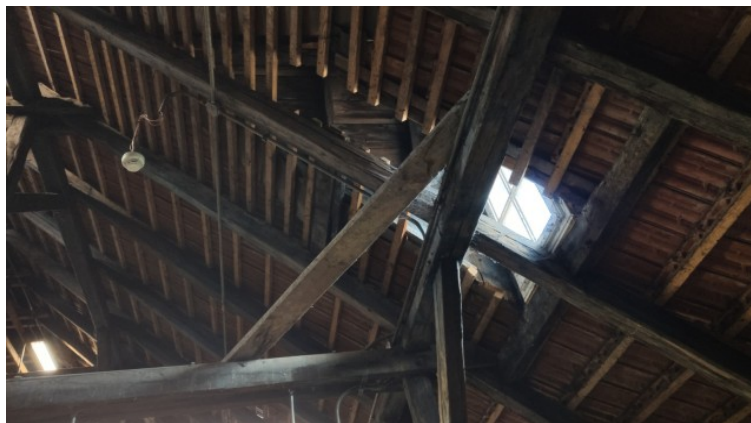
El.K.1. W krokwi nastąpiło pęknięcie o znacznych rozmiarach i długości. Obniża ono odporność na korozję biologiczną elementu oraz nośność elementu. Krokiew należy wymienić.

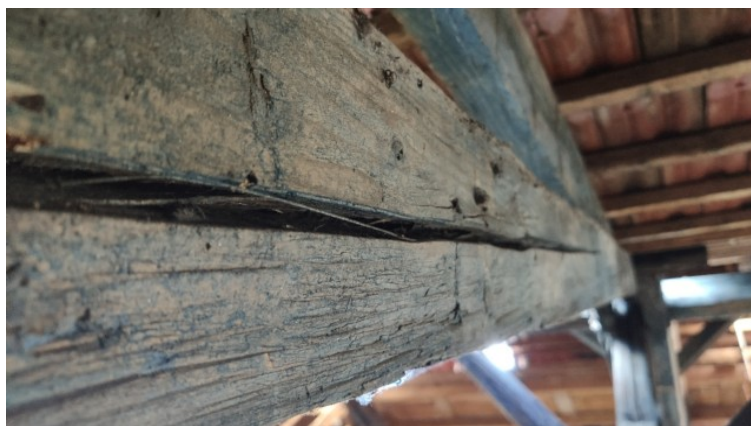
El.K.2. W krokwi w osi G nastąpiło pęknięcie o znacznych rozmiarach i długości. Obniża ono odporność na korozję biologiczną elementu oraz nośność elementu. Drewno ww krokwi jest osłabione. Krokiew należy wymienić.

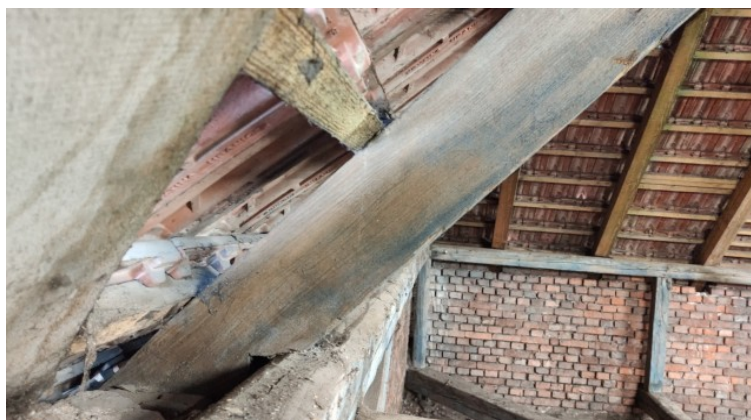
EL.K.3. Krokiew w osi 3 posiada brązowy nalot świadczący o ognisku korozji biologicznej w postaci grzyba pleśni. Element konstrukcyjny należy oczyścić do białego drewna, odgrzybić i zabezpieczyć przeciw korozji biologicznej. Jeżeli wykonanie tych zabiegów nie przyniesie rezultatu , bądź będzie niemożliwe ww elementy konstrukcyjne należy wymienić.

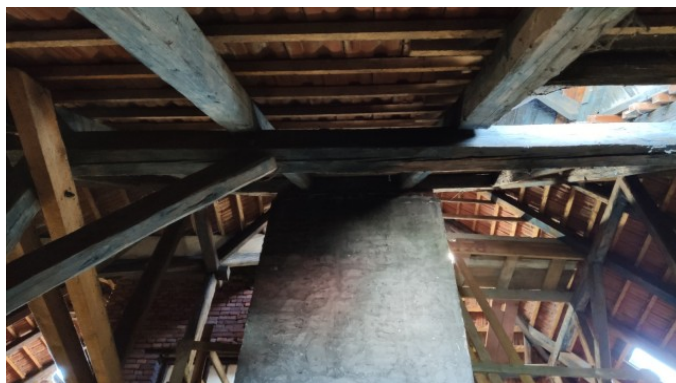
EL.K.4. Wymian komina oraz podtrzymujące go krokwie uległy nadmiernemu wygięciu, w wyniku czego połąć dachu nie posiada właściwej geometrii. W tej lokalizacji należy dodać dodatkowe dwie krokwie obok krokwi istniejących oraz dodać dodatkowy wymian obok wymianu istniejącego. Wzmocnienie można wykonać alternatywnie przy użyciu kształowników stalowych.

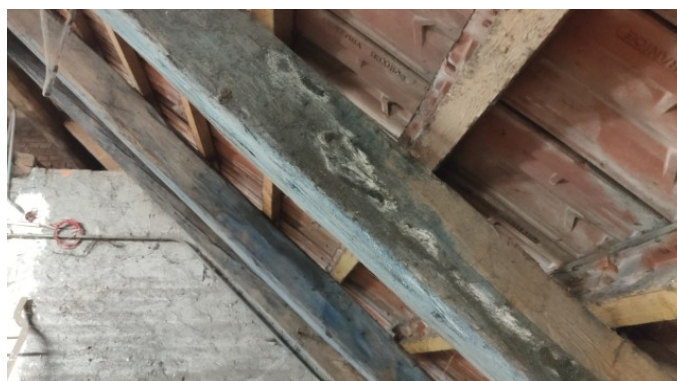
EL.K.5. Krokiew w sąsiedztwie osi H posiada ogniska korozji biologicznej w postaci grzyba. Element konstrukcyjny należy oczyścić do białego drewna, odgrzybić i zabezpieczyć przeciw korozji biologicznej. Jeżeli wykonanie tych zabiegów nie przyniesie rezultatu , bądź będzie niemożliwe ww elementy konstrukcyjne należy wymienić.

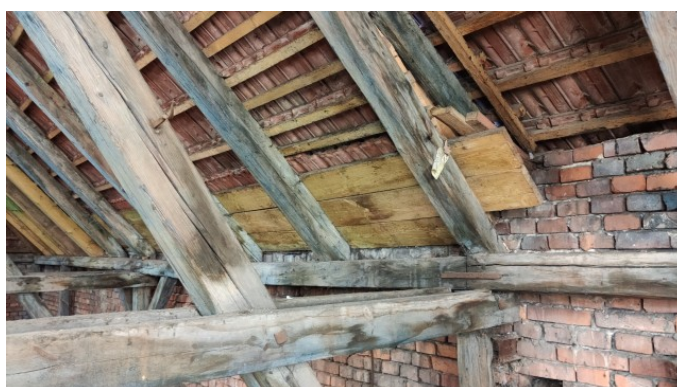
EL.K.6. Znaczne porażenie biokorozyjne praktycznie wszystkich elementów konstrukcyjnych występuje w rejonie zmiany płaszczyzny dachu w osi 1-3/F-D. Porażenie sklasyfikowano do I stopnia, jednak jeżeli zabiegi powierzchniowego czyszczenia nie przyniosą rezultatu należy rozważyć wymianę wszystkich elementów konstrukcyjnych więźby w tych osiach na nowe. Ponadto krokiew w osi E zakwalifikowano do wymiany również z uwagi na niebezpieczne

pęknięcie.

Znaczne porażenie biokorozyjne elementów konstrukcyjnych występuje w rejonie osi 1-3/F-D. Porażenie sklasyfikowano do I stopnia, jednak jeżeli zabiegi powierzchniowego czyszczenia nie przyniosą rezultatu należy rozważyć wymianę elementów konstrukcyjnych więźby w tych osiach.

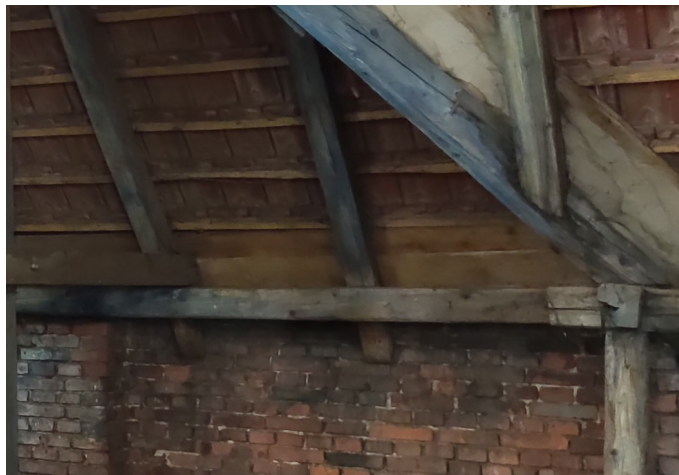
EL.K.7. Krokiew koszowa w sąsiedztwie osi C/4 posiada ogniska korozji biologicznej w postaci brązowego odbarwienia. Element konstrukcyjny należy oczyścić do białego drewna, odgrzybić i zabezpieczyć przeciw korozji biologicznej. Jeżeli wykonanie tych zabiegów nie przyniesie rezultatu , bądź będzie niemożliwe ww elementy konstrukcyjne należy wymienić.

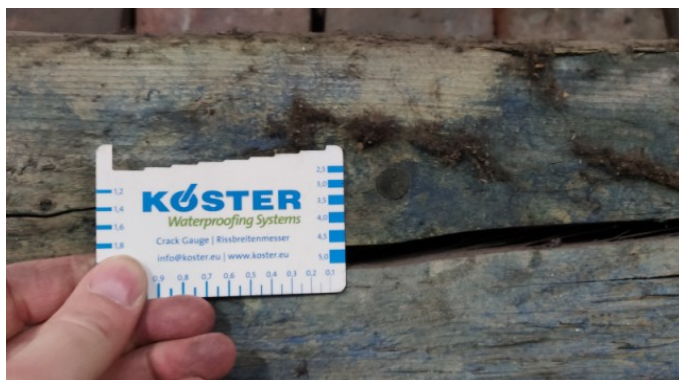
El.P.1. W płatwi w osi 11 nastąpiło pęknięcie o znacznych rozmiarach i długości. Obniża ono odporność na korozję biologiczną elementu oraz nośność elementu. Drewno ww krokwi jest osłabione.

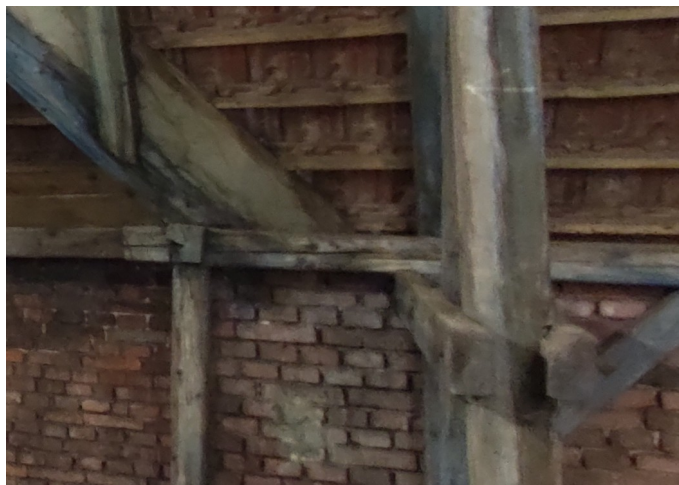
EL.P.2. Płatew w osi B posiada ogniska korozji biologicznej, wynikające z zawilgacania wodą przeciekającą przez kosz przed remontem dachu. Ponadto płatew doznała nadmiernych ugięć, gdyż nie podparto jej słupem na znacznej rozpiętości. Zaleca się wymianę płatwi na nową.

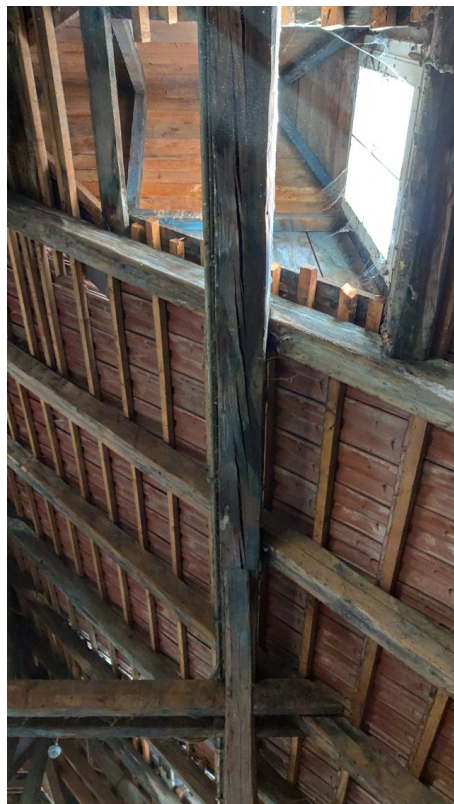
EL.P.3. Płatew w osi 7/F-G posiada ogniska korozji biologicznej, wynikające z zawilgacania wodą przeciekającą z lukarny dachu. Element konstrukcyjny należy oczyścić do białego drewna, odgrzybić i zabezpieczyć przeciw korozji biologicznej. Jeżeli wykonanie tych zabiegów nie przyniesie rezultatu , bądź będzie niemożliwe ww elementy konstrukcyjne należy wymienić.

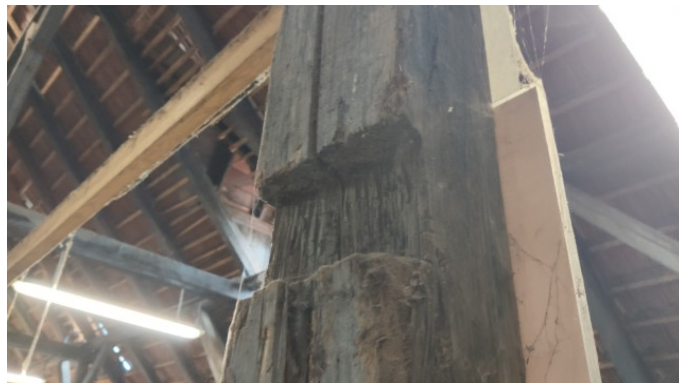
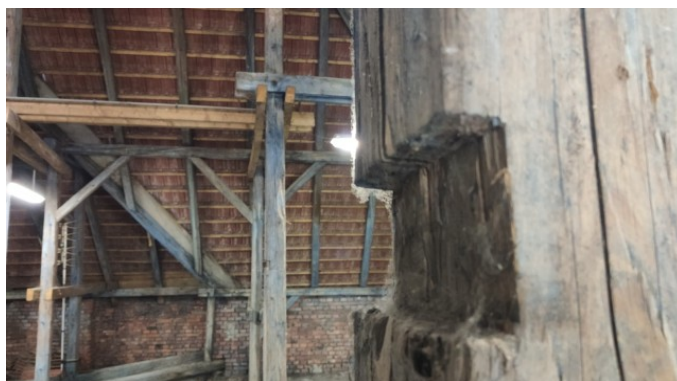
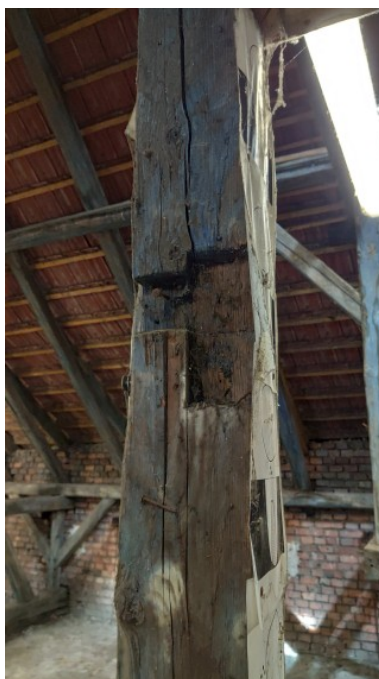
El.S.1. W 5 słupach w osi 3 wycięto wręby, służące celom nie związanym z podstawową funkcją konstrukcji dachu osłabiając przekroje słupów oraz narażając słupy na przyspieszoną korozję biologiczną. Ubytki należy wypełnić wklejając odpowiednie fragmenty drewna i dodatkowo zastosować przykładki obustronne gwoździowane z desek o grubości 32mm i długości 150cm.

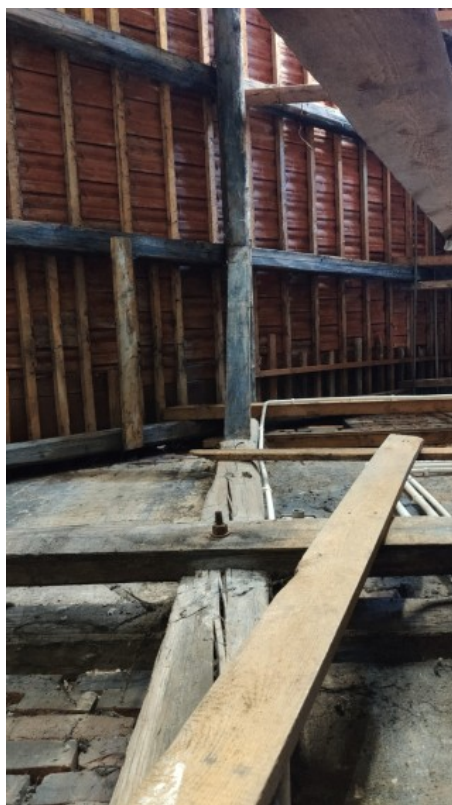
El.S.2. W osi 3/I słup stolcowy doznał znacznego wygięcia i odchylenia od pionu. W jego wyniku w słupie nastąpiło pęknięcie, będące następstwem pojawienia się niepożądanych momentów zginających. Słup należy wzmocnić a więzary w osi I zabezpieczyć przed dalszym postępowaniem deformacji np. przy zastosowaniu stalowych stężeń.

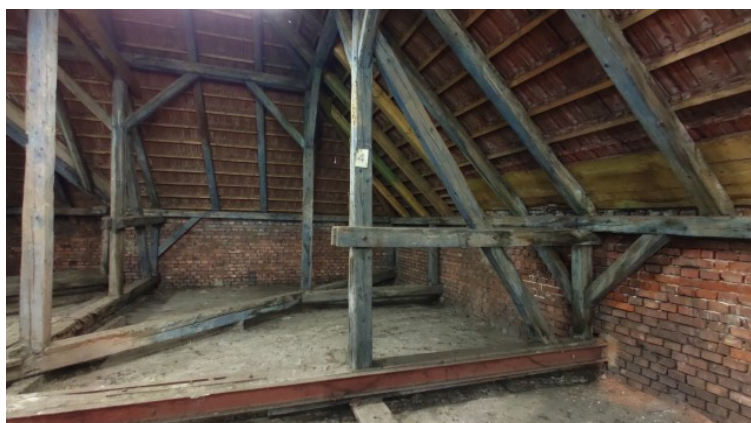
El.S.3. Węzły elementów konstrukcyjnych w osiach D/1 i E/1, składające się ze słupa, krokwi, płatwi, mieczy, zastrzału i kleszczy stabilizujących posiadają liczne odbarwienia. Wilgoć zatrzymywana jest w kurzu i pyle. Brunatne zabarwienie może świadczyć o ogniskach rozwoju grzyba domowego. Elementy konstrukcyjne w tych osiach oraz inne elementy konstrukcyjne w podobnym stanie należy, odgrzybić, oczyścić do białego drewna i zabezpieczyć przeciw korozji biologicznej. Jeżeli wykonanie tych zabiegów nie przyniesie rezultatu, bądź będzie niemożliwe ww elementy konstrukcyjne należy wymienić.

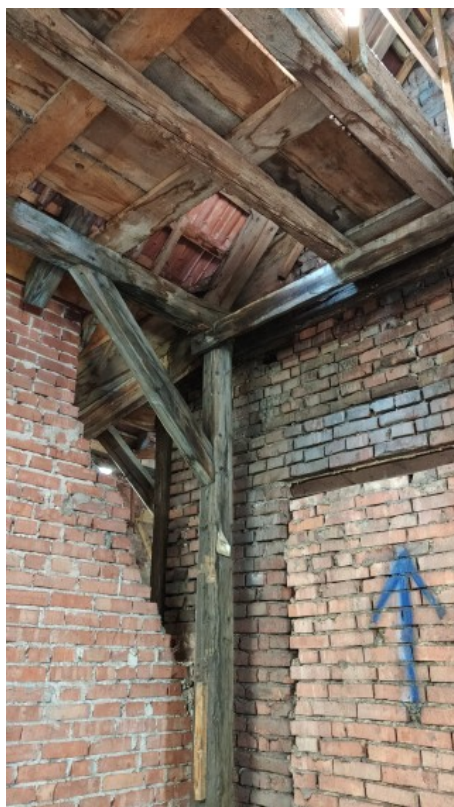
El.S.4. Węzły elementów konstrukcyjnych w osiach E/7 składające się ze słupa, krokwi, płatwi, miecza, i kleszczy posiadają liczne odbarwienia. Wilgoć zatrzymywana jest w kurzu i pyłe. Brunatne zabarwienie może świadczyć o ogniskach rozwoju grzyba domowego. Elementy konstrukcyjne w tych osiach oraz inne elementy konstrukcyjne w podobnym stanie należy, odgrzybić, oczyścić do białego drewna i zabezpieczyć przeciw korozji biologicznej. Jeżeli wykonanie tych zabiegów nie przyniesie rezultatu, bądź będzie niemożliwe ww elementy konstrukcyjne należy wymienić.

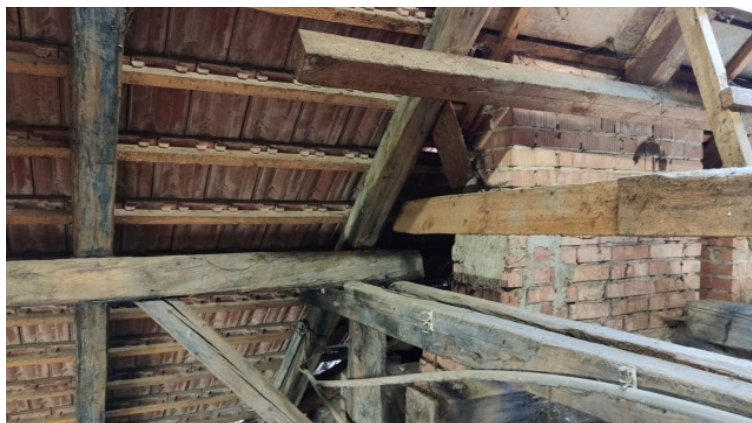
EL.S.5. W tej lokalizacji należy wydłużyć słupkę tak, aby podparł płatew, która aktualnie posiada niepożądany schemat wspornikowy.

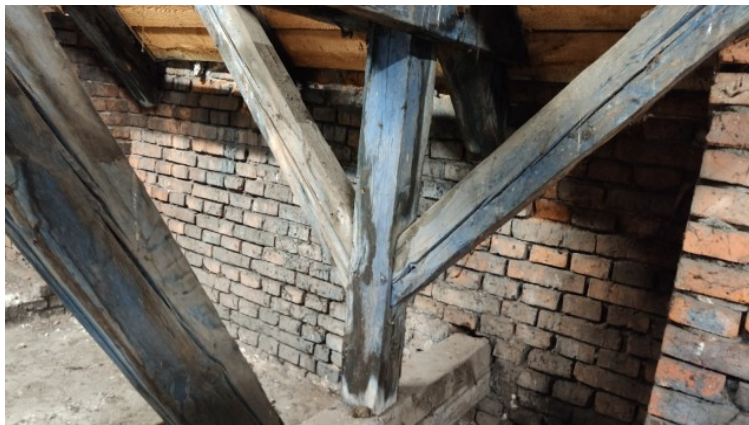
EL.S.6. Wzrost elementów konstrukcyjnych w osi L/13, składające się ze słupa, krokwi, płatwi, mieczy, zastrzału i kleszczy stabilizujących posiadają liczne odbarwienia. Wilgoć zatrzymywana jest w kurzu i pyłe. Brunatne zabarwienie może świadczyć o ogniskach rozwoju grzyba domowego. Widać również efekty białego rozkładu drewna. Elementy konstrukcyjne w tych osiach oraz inne elementy konstrukcyjne w podobnym stanie należy, odgrzybić, oczyścić do białego drewna i zabezpieczyć przeciw korozji biologicznej. Jeżeli wykonanie tych zabiegów nie przyniesie rezultatu, bądź będzie niemożliwe ww elementy konstrukcyjne należy wymienić.

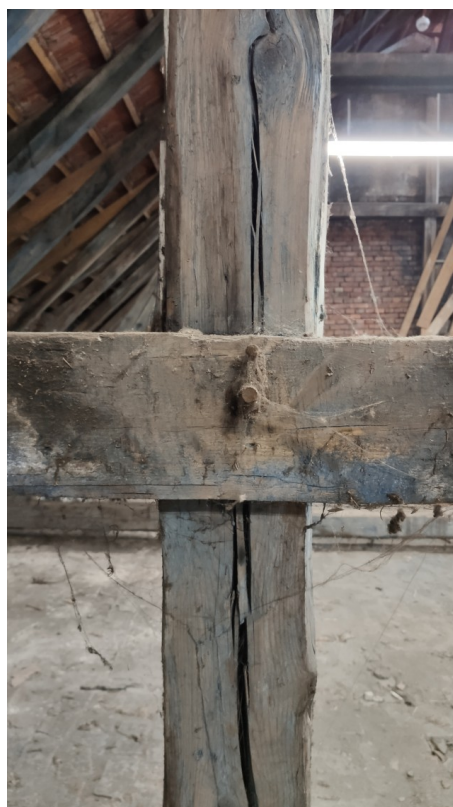
EL.S.7 Głębokie pęknięcie słupa w osi G/3 sięga większości jego przekroju poprzecznego i długości i może znacząco obniżać jego nośność. Słup należy wymienić. Inne podobnie pęknięte słupy również należy wymienić na nowe.

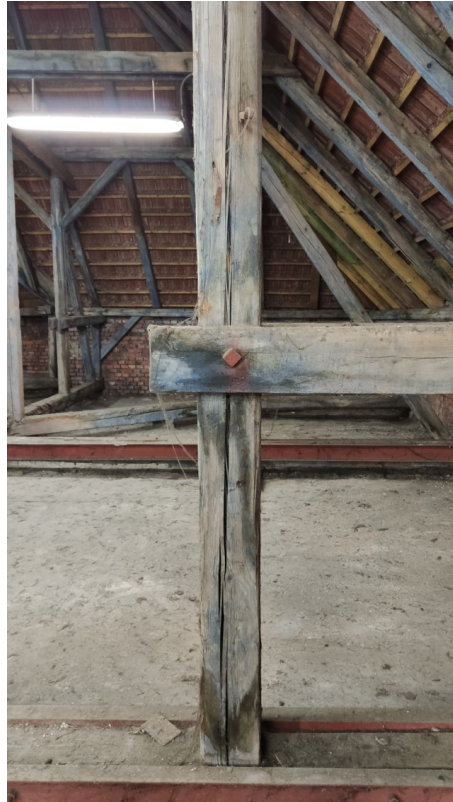
El.S.8. Głębokie pęknięcie słupa w osi E/3 sięga większości jego przekroju poprzecznego i długości i może znacząco obniżyć jego nośność. Ponadto w słupie widoczne są ogniska korozji biologicznej. Brunatne zabarwienie może świadczyć o ogniskach rozwoju grzyba domowego. Widoczny również biały rozkład drewna. Słup należy wymienić na nowy. Inne podobnie pęknięte słupy również należy wymienić na nowe.

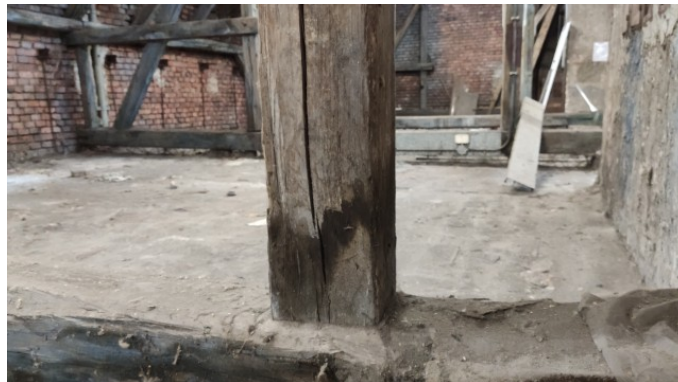
EL.S.9. U podstawy słupa ujawnia się korozja biologiczna w postaci ciemno brązowego odbarwienia. Porażenie biokorozyjne w stopniu I. Element wymaga odgrzybiania.

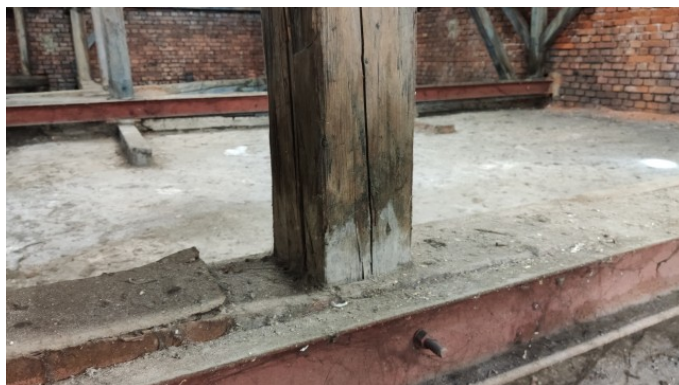
EL.S.10. U podstawy słupa ujawnia się korozja biologiczna w postaci ciemno brązowego odbarwienia. Porażenie biokorozyjne w stopniu I. Element wymaga odgrzybiania.

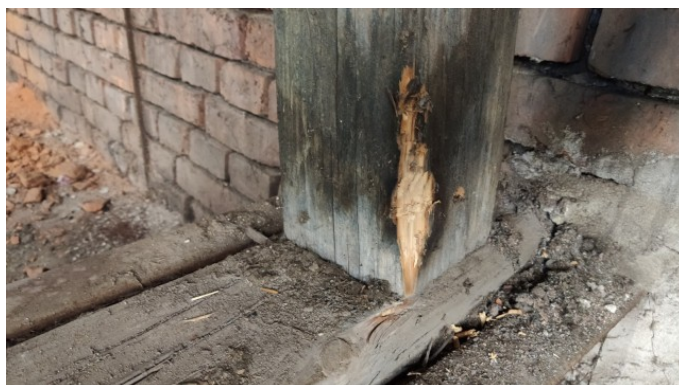
EL.S.11. Na słupku ujawniło się porażenie biokorozyjne w stopniu II. Element wymaga wymiany.

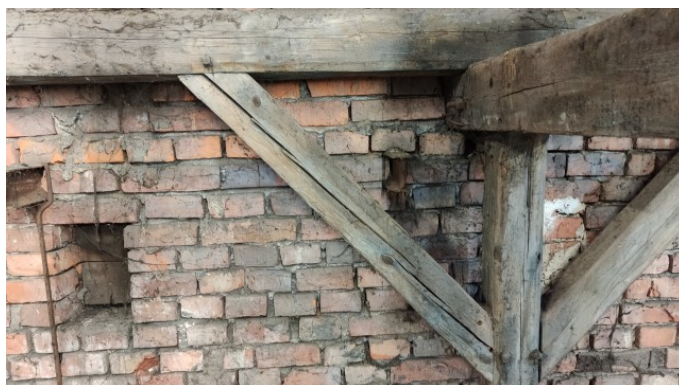
El.M.1 Głębokie pęknięcie miecza w osi 1 sięga większości jego przekroju poprzecznego i całej jego długości i może znacząco obniżać jego nośność. Miecz należy wymienić. Inne podobnie pęknięte miecze również należy wymienić na nowe.

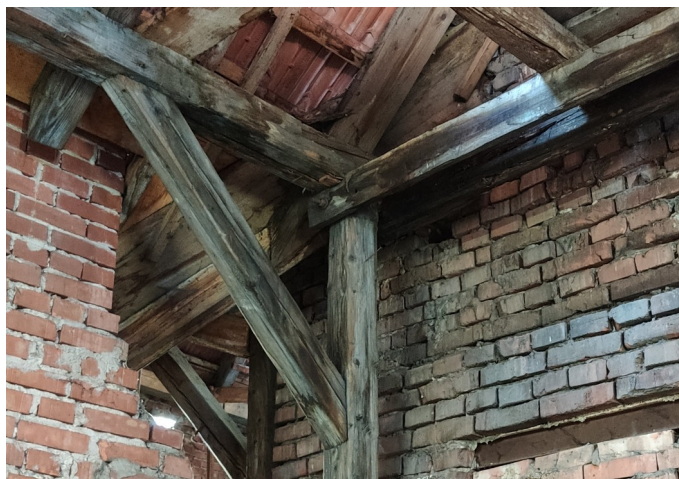
El.M.2. Miecz w osi E/14 wykazuje znaczny stopień korozji biologicznej. Element należy wymienić na nowy zabezpieczony antykorozyjnie.

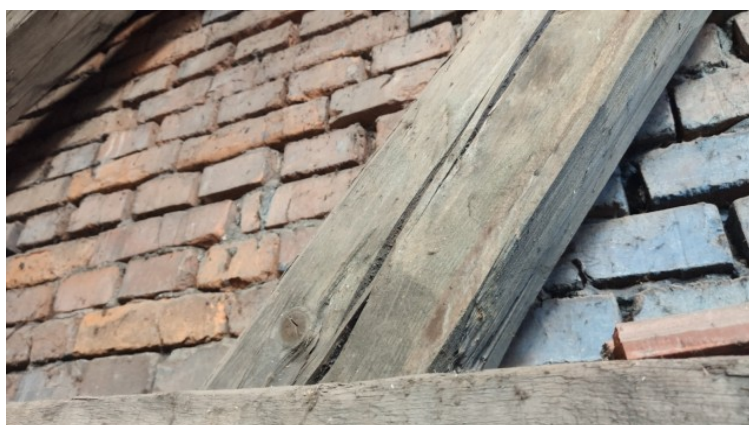
El.Z.1. Zastrzał pokrywa zielonkawy nalot, co może świadczyć o miejscowym rozwoju glonów i mchów na elementach o podwyższonej wilgotności w wyniku okresowego zalewania wodą lub w miejscach o ograniczonej możliwości odsychania. Zastosować środki chemiczne do usunięcia korozji biologicznej

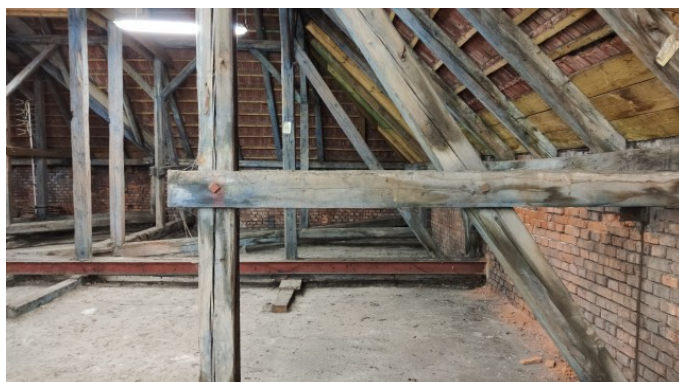
El.Z.2. Zastrzały w osiach D i E wykazują znaczny stopień korozji biologicznej. Zastrzały należy wymienić na nowe zabezpieczone elementy drewniane .

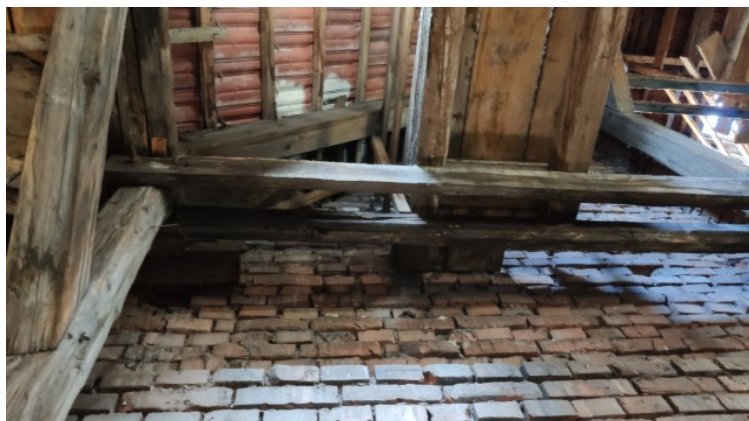
EL.KL.1. Kleszcze w osi E wykazują znaczny stopień korozji biologicznej wynikającej z narażenia na zawilgocenie z nieszczelnych obróbek blacharskich w przeszłości w sąsiedztwie oparcia dachu na murze. Kleszcze należy wymienić na nowe zabezpieczone elementy drewniane .

Porażenie biokorozyjne kleszczy w osi E (EL.KL.1) zakwalifikowano do stopnia II, zaś pozostałe elementy porażone są biokorozyjnie w stopniu I, tzn.: porażone są powierzchniowo.

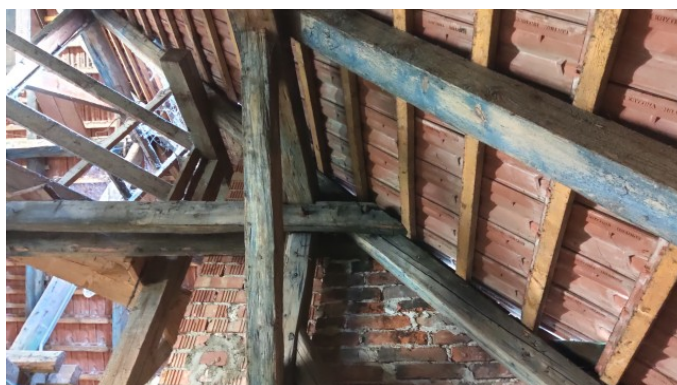
EL.KL.2. Kleszcze w osi O wykazują znaczny stopień korozji biologicznej na końcu przy połączeniu z krokwią. Kleszcze należy wymienić na nowe zabezpieczone elementy drewniane .

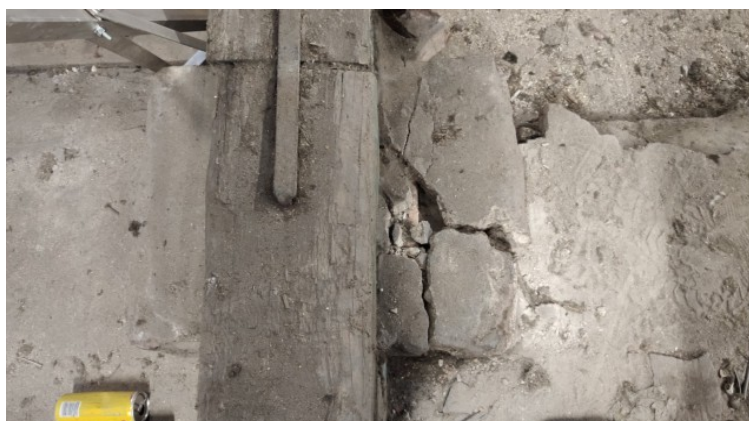
El.T.1. Postument stanowiący podporę dla tramu uległ rozłupaniu. Należy wymurować go na nowo.

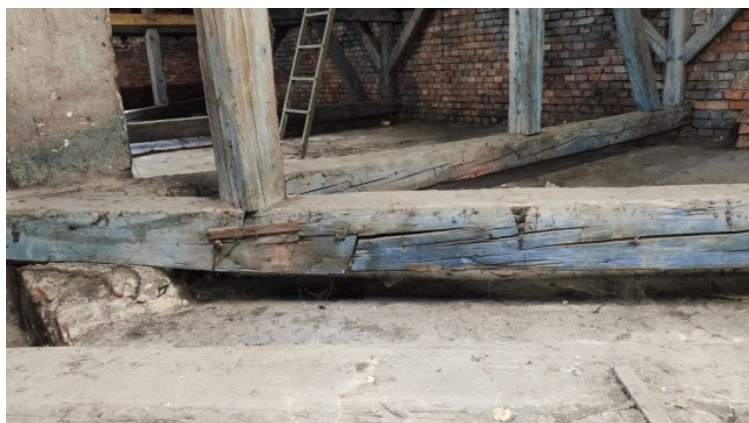
El.T.2. Tram w tej lokalizacji jest nieprawidłowo wykonany i jest przeciążony. Należy go wzmocnić uciąglic pomiędzy podporami przy użyciu obejm i kształtowników stalowych.
