### 3.4 Badanie jednorodności rozkładów temperatur w poszczególnych elementach instalacji

### 3.4.4 Wyniki pomiarów termowizyjnych

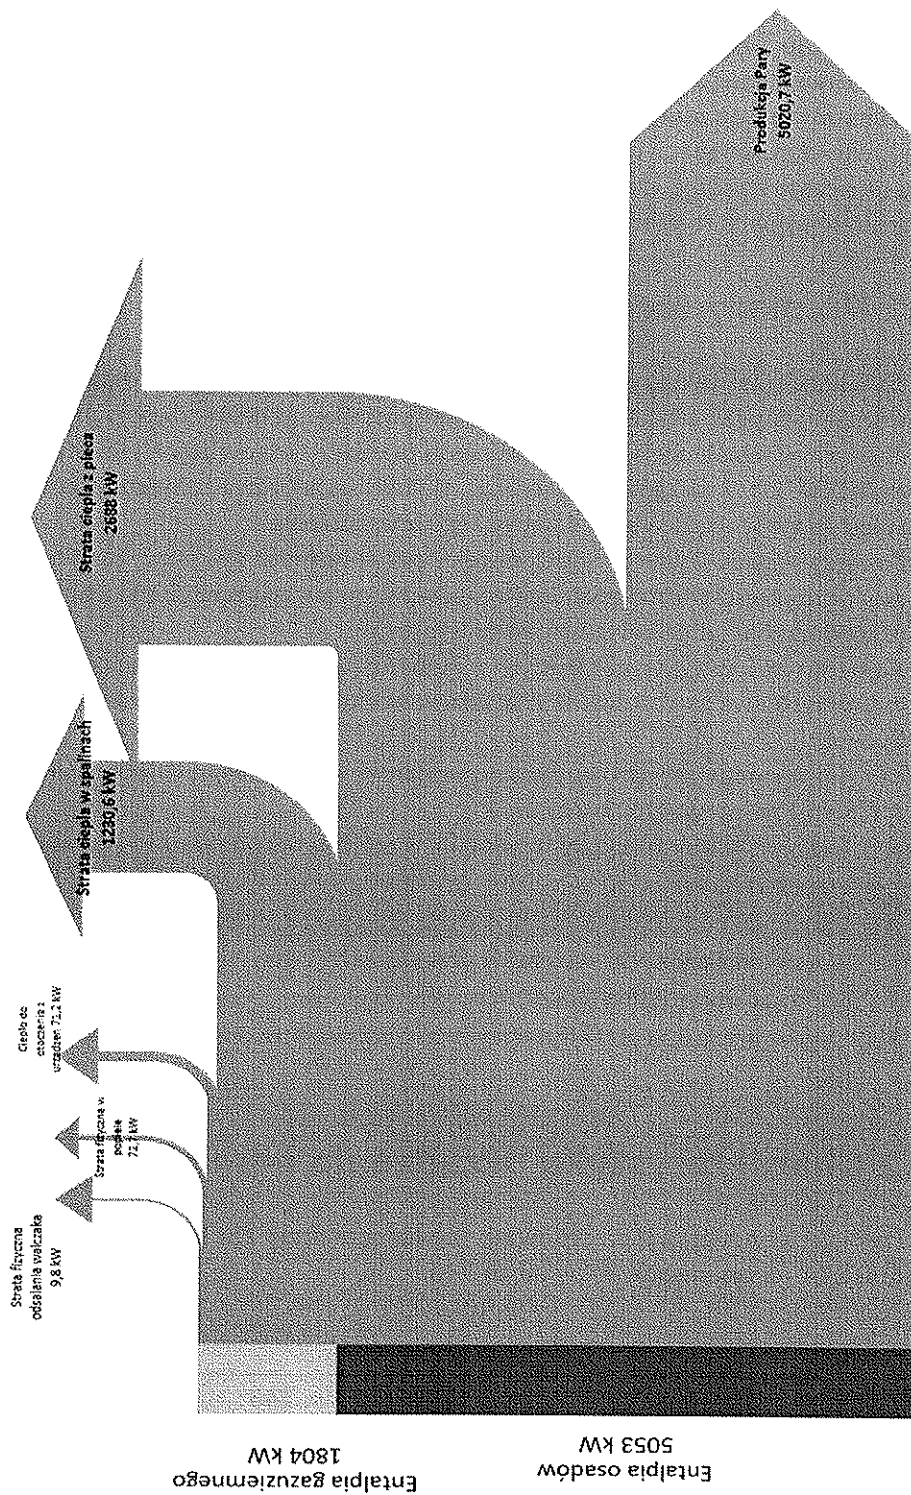
Rysunek 3.12 Wykres Sankey'a dla instalacji STUO dla nowej osłony bilansowej.

W ramach analizy wykonano bilans pierwiastkowy oraz cieplny procesów spalania dla obiektów kogeneracji oraz STUO. Określono wykorzystanie energii dostarczonej wraz z paliwem w poszczególnych urządzeniach obiektu, a także określono elementy charakteryzujące się największą energochłonnością. Wyniki zostały zaprezentowane na wykresach Sankeya.

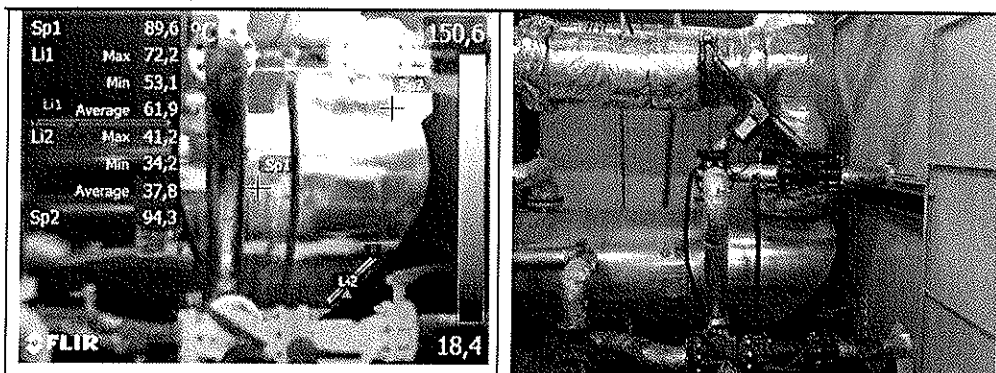
Rysunek 3.15 Wymiennik W 2 silnika JK1.

Na podstawie analizy zdjęć termowizyjnych można wywnioskować iż rozkład temperatur na powierzchni wymiennika W2 silnika JK 1 jest równomierny. Występują mostki cieplne w miejscu połączenia wymiennika z rurociągami wyprowadzającymi oraz doprowadzającymi czynniki. Z oględzin wynika jednak, iż izolacja jest w dobrym stanie. Analiza rozkładu temperatur dla tego wymiennika jest utrudniona ze względu na błyszczącą powierzchnię wymiennika utrudniającą prawidłowy pomiar. Powierzchnia taka wpływa znacząco na wartości mierzone przez kamerę termowizyjną. W takim przypadku za temperaturę powierzchni mierzonej przyjmuje się temperaturę zmierzoną na elementach pomalowanych ciemną farbą lub wykonanych z matowego materiału. Dokładność pomiaru temperatury kamerą termowizyjną to 2 °C dla temperatur bliskich otoczeniu. Dla rozpatrywanego przypadku maksymalny błąd pomiaru temperatury to 3 °C
