## EKSPERTYZA TECHNICZNA

Temat : Ocena stanu technicznego konstrukcji dachu budynku Wodociągów Miasta Krakowa S.A. mieszczącego się w Krakowie przy ul. Senatorskiej 1 oraz analiza aspektów konstrukcyjnych planowanego remontu więźby dachowej

Inwestor : Wodociągi Miasta Krakowa S.A.  
ul. Senatorska 1  
30-106 Kraków

Adres : ul. Senatorska 1, 30-106 Kraków, dz. nr 176/12 obr.14  
Kraków

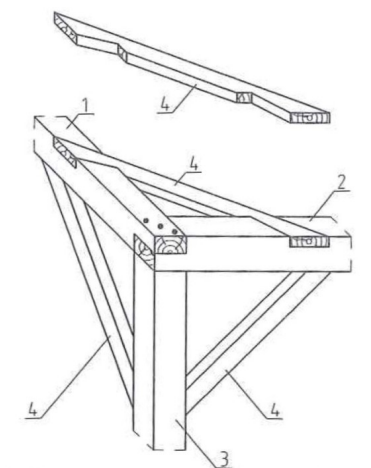
1, 2 – płatwie pośrednie, 3 – słup narożny ściany stolcowej,  
4 – miecze pionowe i dodatkowy miecz poziomy

#### 8.3.3. Zleca się wzmocnienie płatew pośrednich w narożach dachu poziomymi mieczami drewnianymi
